土質地質・地下水調査

報告書

平成25年3月

若津環境整備センターで計画されている第Ⅲ期増設工事に際して、設計・施工上に必要な地盤特性を把握し、地下水モニタリング井戸の設置等維持管理に資する地下水情報を把握する目的で調査ボーリング・各種試験を実施した。

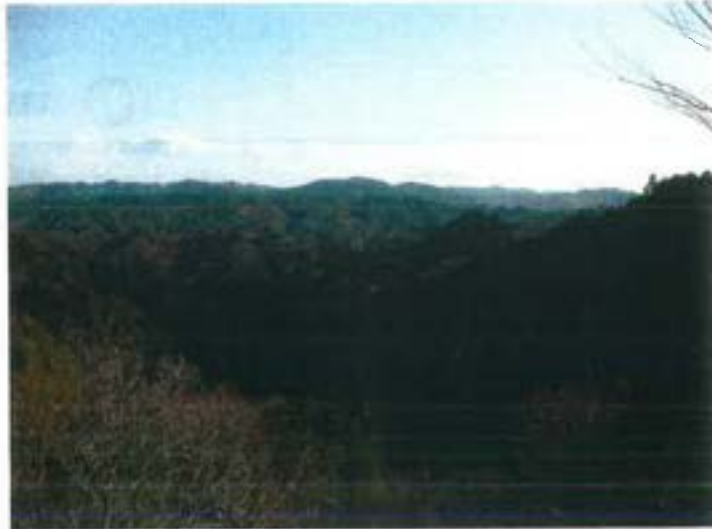
図 3.2-1 調査地周辺の地形(大福山より南を望む)

調査地は小櫃川の支流の最上流部に位置し、周辺に大福山(296.3m)を最高点とする標高200m~300mの山並みが連なる。小櫃川支流の水系が樹枝状に発達し、著しい浸食作用のため、山並みの高さに比較して非常に急峻なV字谷を形成している。また、斜面は多くのところで高さ数10m以上の直立した崖を形成している。

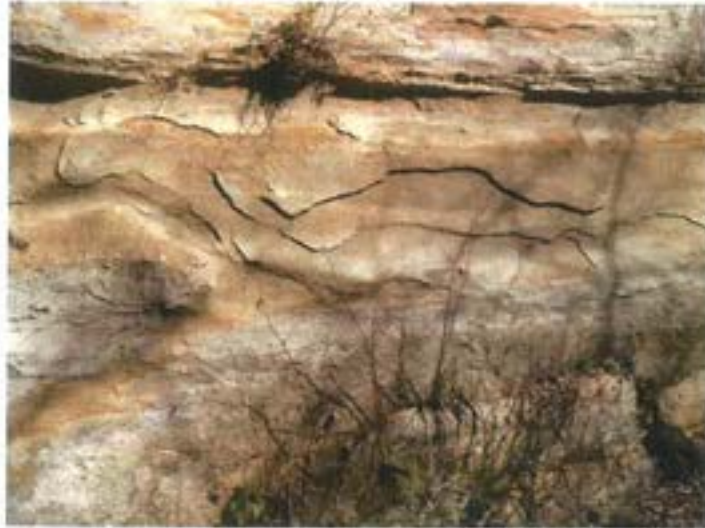
図 3.2-3 砂岩露頭

砂岩は、露頭では帯茶灰色を示し、単層の厚さは、数 cm~数 10m 以上と変化に富んでいる。主に中粒砂岩からなり、稀に細粒砂岩を挟む。全体に淘汰良好で塊状だが、不明瞭な平行葉理やフレーム構造のような乱堆積構造が認められる場合もある。固結度は低く、露頭表面はハンマーのピックで容易に削ることができる。

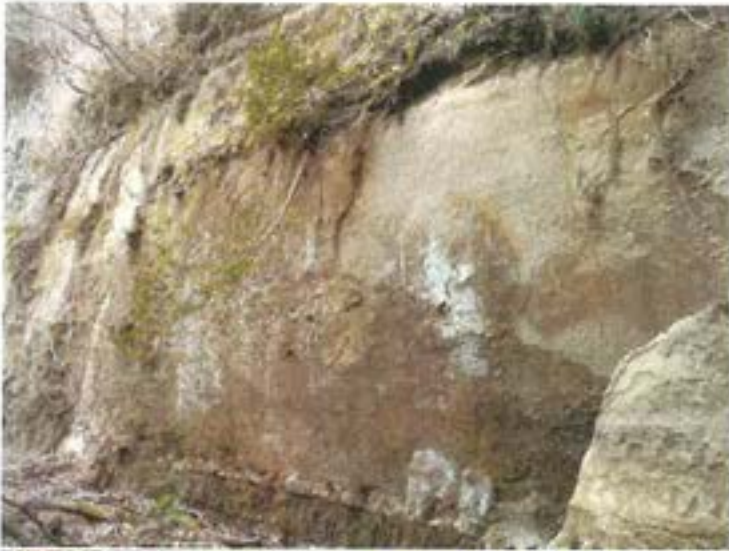
図 3.2-5 砂岩優勢層の例

判断基準は、大まかであるが、厚さ数 10m 以上の砂岩層や、泥岩をはさむがほとんどが砂岩からなる層準を砂岩優勢層（図 3.2-5）、砂岩をはさむが泥岩の優勢な層準を泥岩優勢層（図 3.2-6、それ以外の中間的な比率で砂岩と泥岩が繰り返す層準を砂岩・泥岩互層（図 3.2-7）とした。そして区分された層準を、上位から順に砂岩優勢層 1（Ss0）、泥岩優勢層 1（Ms0）、砂岩優勢層 1（Ss1）、泥岩優勢層 1（Ms1）、砂岩優勢層 2（Ss2）、泥岩優勢層 2（Ms2）、互層 1（Alt1）、泥岩優勢層 3（Ms3）、互層 2（Alt2）とした（表 3.2-1）。調査ボーリング位置図を図 3.2-8 に、調査地周辺の岩相区分による地質平面図を図 3.2-9 に示す。

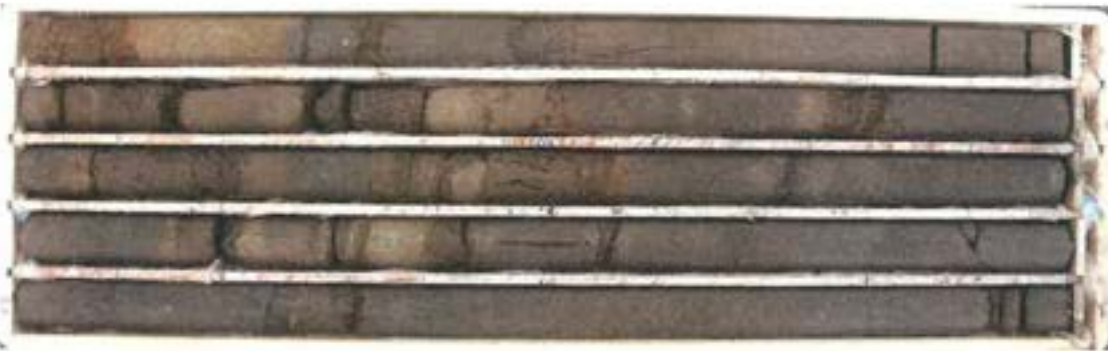
図 3.3-5 No.3 ボーリングコアの深度 25m～30m 間。Ms2 と区分した地層が連続する。大部分は泥岩からなり、所々に砂岩の薄層をはさんでいる。

No.3 ボーリングは、地表から深度 25m まで、Ss2 に区分した砂岩優勢層が分布する。深度 25m～36m までの 11m 間は、Ms2 に区分した泥岩優勢層が分布する。深度 36m～40m (孔底) までは Alt1 の互層が分布する。

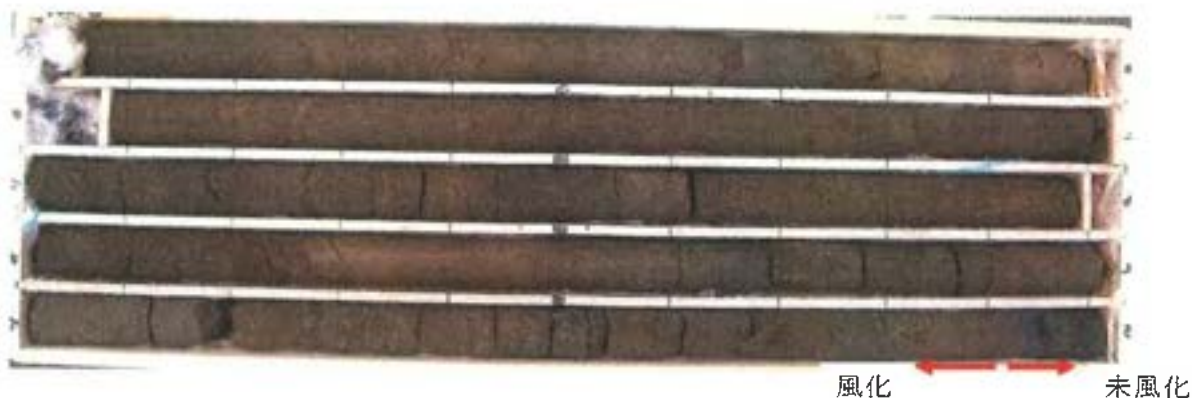
図 3.3-8 No.6 ボーリングコアの深度 5m~10m 間。砂岩部分は風化し深度 10m 付近の泥岩層以深で未風化帯に移行する。

No.6 ボーリング孔は、地表部から深度 15m (孔底) まで Alt1 に区分される互層が分布する。互層の泥岩は風化であるが、砂岩層は 10m 付近まで褐色化が見られ、指圧で容易に崩れるほど脆質である。10m 付近の泥岩層上面を境に以深は未風化帯に移行する。

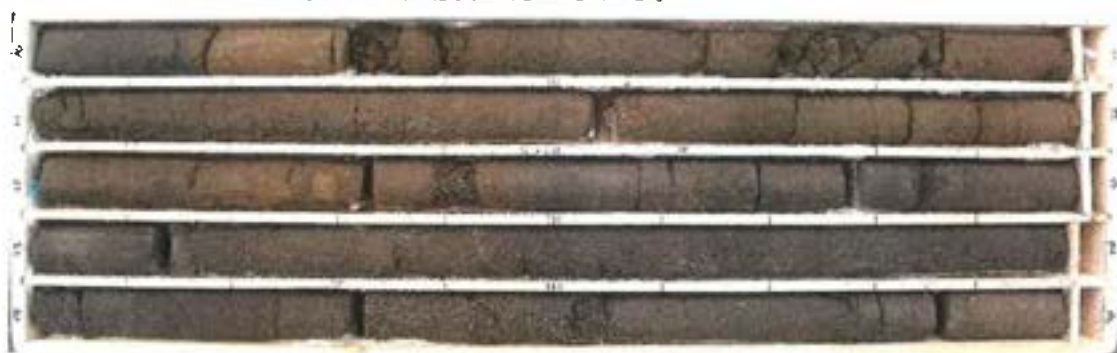
図 3.3-9 No.7 ボーリングコアの深度 10m~15m 間。Ms3 と分類した地層。

No.7 ボーリングは、深度約 7m まで Alt1 に区分した互層が分布する。深度 7m~18m の 11m 間は Ms3 に区分される泥岩優勢層である。深度 18m~35m (孔底) までは Alt2 に区分した互層が分布する。希に縦亀裂が認められる。

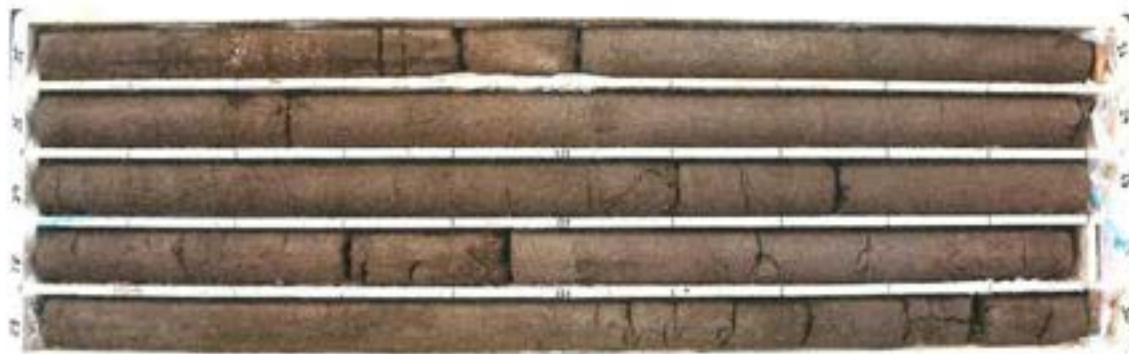
図 3.3-10 No.7 ボーリングコアの深度 25m~30m 間。Alt2 と分類した砂岩と泥岩の互層が連続する。

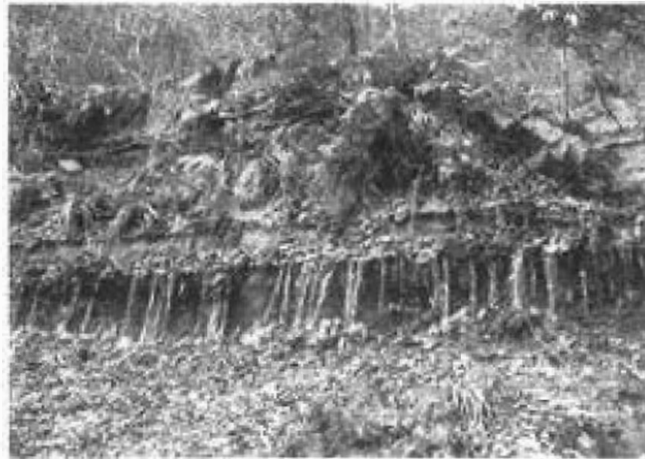
図 3.4-2 泥岩層上面に沿って地下水の浸み出しがあり、水柱になっている。

踏査によると、沢の流量は溪床付近からの浸み出しによって維持されていると考えられるが、このような地下水の浸み出しは、砂岩と泥岩の境界付近で多数観察される。これは雨水が地山の砂岩層内を鉛直方向に浸透し、泥岩層に遭遇すると流路をさえぎられ、泥岩層の傾斜方向に流路が変化し、泥岩層が露出するところで地下水が浸出するためと考えられる（図 3.4-2、3）。
